Transkristalline Spannungsrisskorrosion an Wärmetauscherrohren aus einem Druckwasserreaktor (KKW Rheinsberg)

1. Vorgeschichte

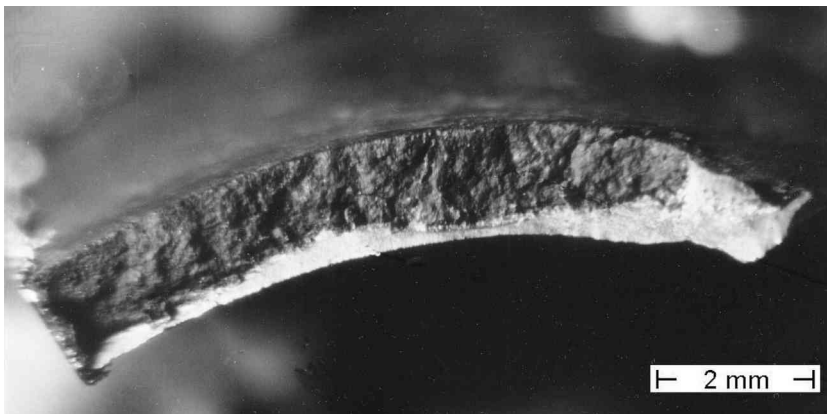
Der Anriss ist grob strukturiert und trägt eine dunkle Oxidschicht. Er hebt sich dadurch vom glatten, blanken Restbruch (Gewaltbruch) ab. Der Anriss ist unter 90° zur Rohrachse orientiert, der Restbruch unter 45° (Scherbruch), siehe Bild 1.

Bild 1:
lichtoptische
Übersichtsaufnahme
vom Probe A; Anriss
dunkel und grob
strukturiert,
Restbruch hell

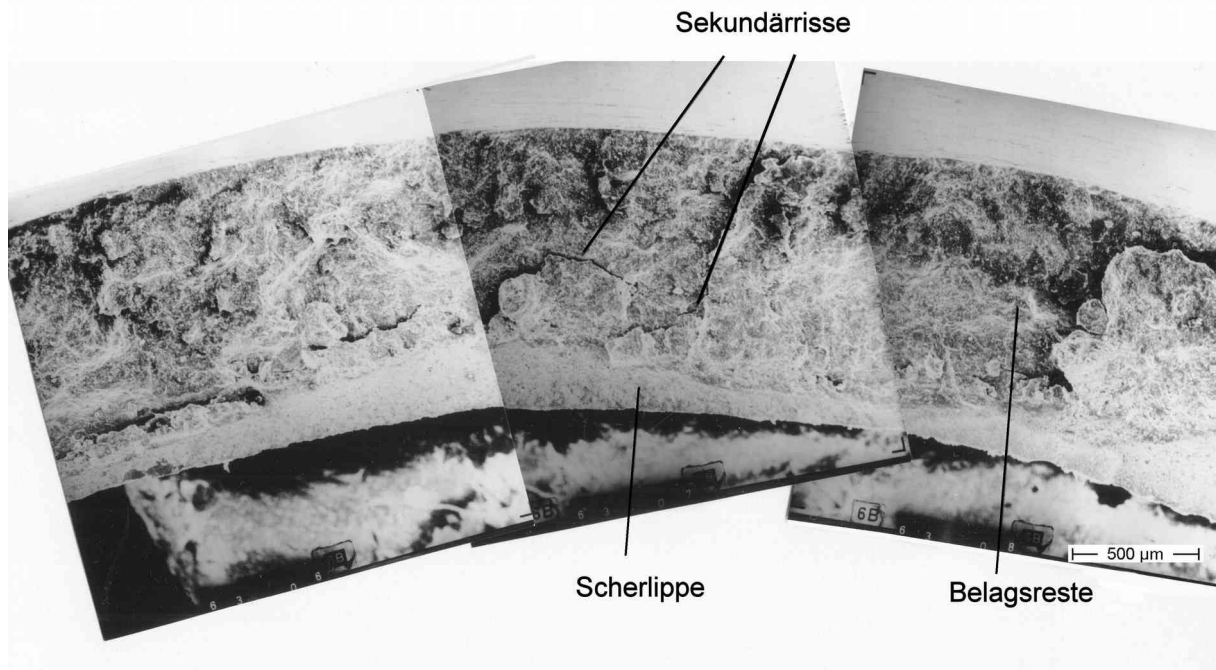
Die grobe Struktur des Anrisses ist bedingt durch die Ausbildung von Nebenrisse (Bild 2).

Bild 2: Übersicht mit dem REM; Nebenrisse im Anrissbereich (Ausschnitt aus Bild 1, rechts)

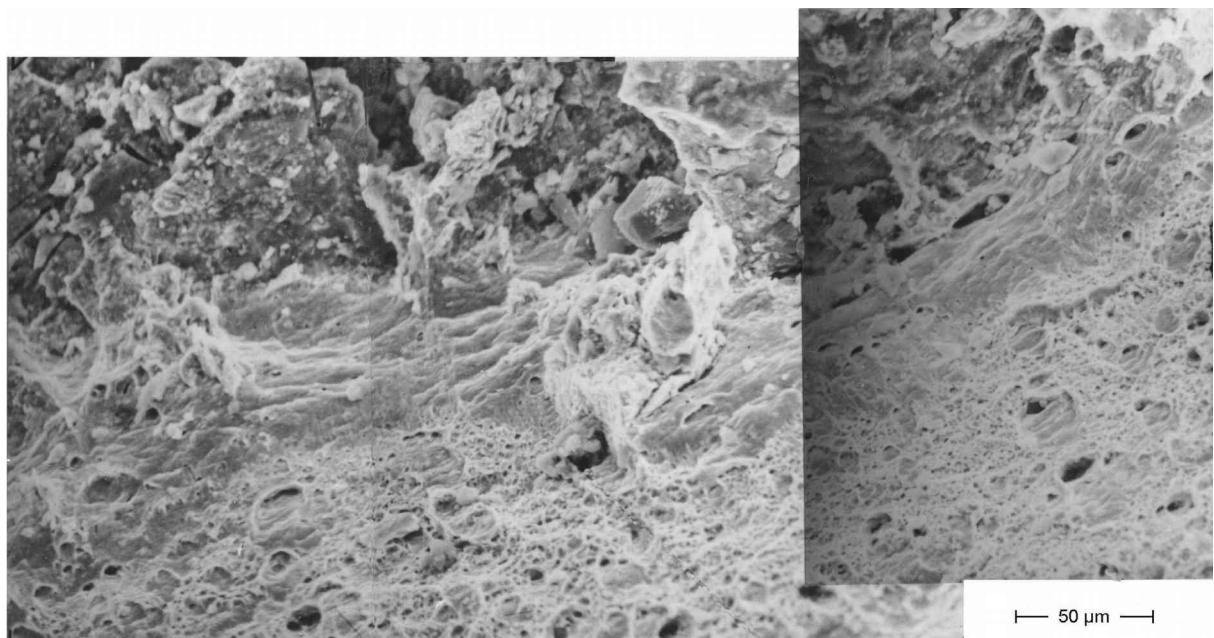
Unmittelbar an den Anriss grenzend, hat der Gewaltbruch ein Wellenmuster ausgebildet. Die restliche Gewaltbruchfläche ist durch die Ausbildung von Waben geprägt, welche einseitig verstreckt sind (Scherwaben), siehe Bild 3.

Bild 3: wellige Strukturen im Übergang vom Anriss zum Restbruch, dann Scherwaben

Der Gewaltbruch ist duktil erfolgt (Scherwaben). Eine Wellenbildung, die im Anfangsstadium der gewaltsamen Trennung erfolgte, ergab sich aus dem sogenannten Serpentinengleiten und ist – wie die Ausbildung von Waben – das Zeichen eines starken Verformungsvermögens.

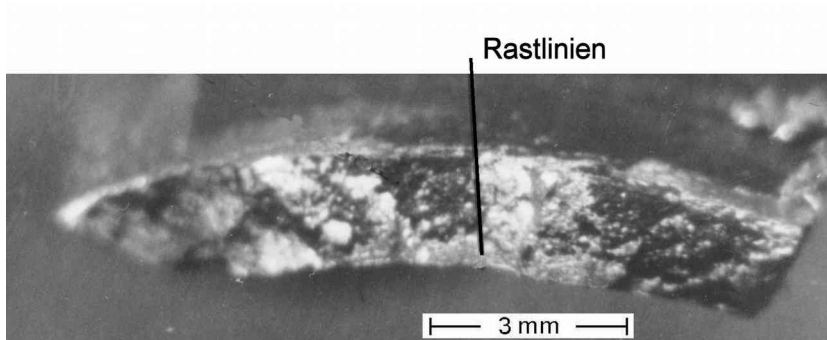
Der Innenrand des Rohres war auf einer Breite von etwa 200 μm belagsfrei und unter 90° zur Achse orientiert. Schon bei der lichtoptischen Durchmusterung wurde ein Feld von feinen Linien erkennbar, welche ein Risswachstum kennzeichnen, das etappenweise erfolgte (Rastlinien), siehe Bild 4 und Bild 5. Der Restquerschnitt wurde somit durch Ermüdung aufgetrennt.

Bild 4:
Probe B,
Übersicht,
blanker Streifen
am Innenrand.
dort Linienfeld

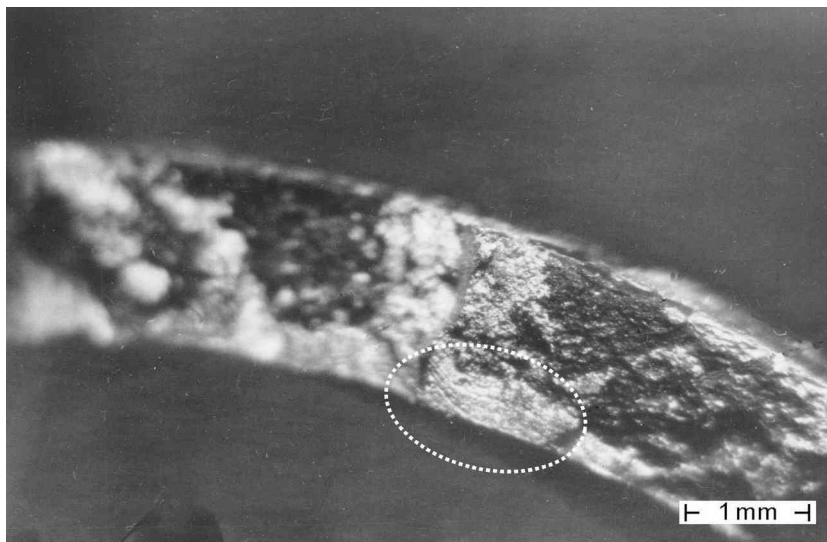
Bild 5:
Rastlinienfeld
markiert, so weit
es im Fokus liegt
(Ausschnitt aus
Bild 4)

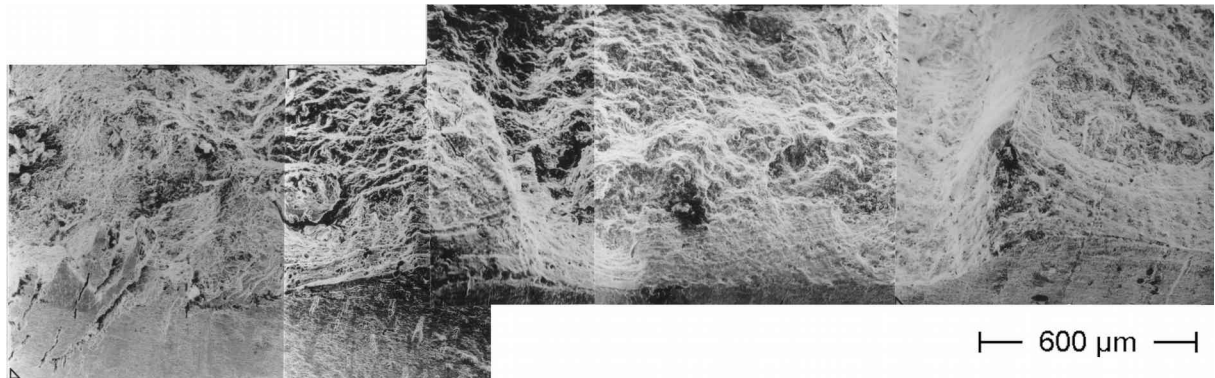
Die Betrachtung des Rastlinienfeldes mit dem REM ergibt, dass es eine Länge von etwa 4 mm aufweist. Es hatte relativ große Höhengsprünge auszugleichen (Bild 6).

Bild 6: Rastlinienfeld in der Länge von etwa 4 mm, größere Höhengsprünge (Ausschnitt aus Bild 5)

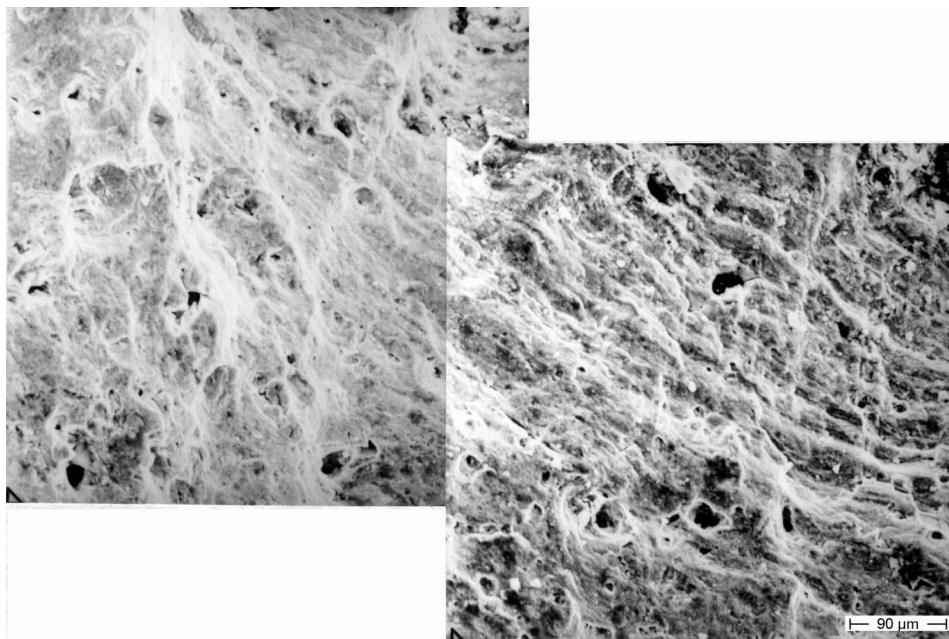
Die Breite der Streifen beträgt etwa 20 µm (Bild 7).

Bild 7:
Streifenbreite
etwa 20 µm
(Ausschnitt aus
Bild 6)

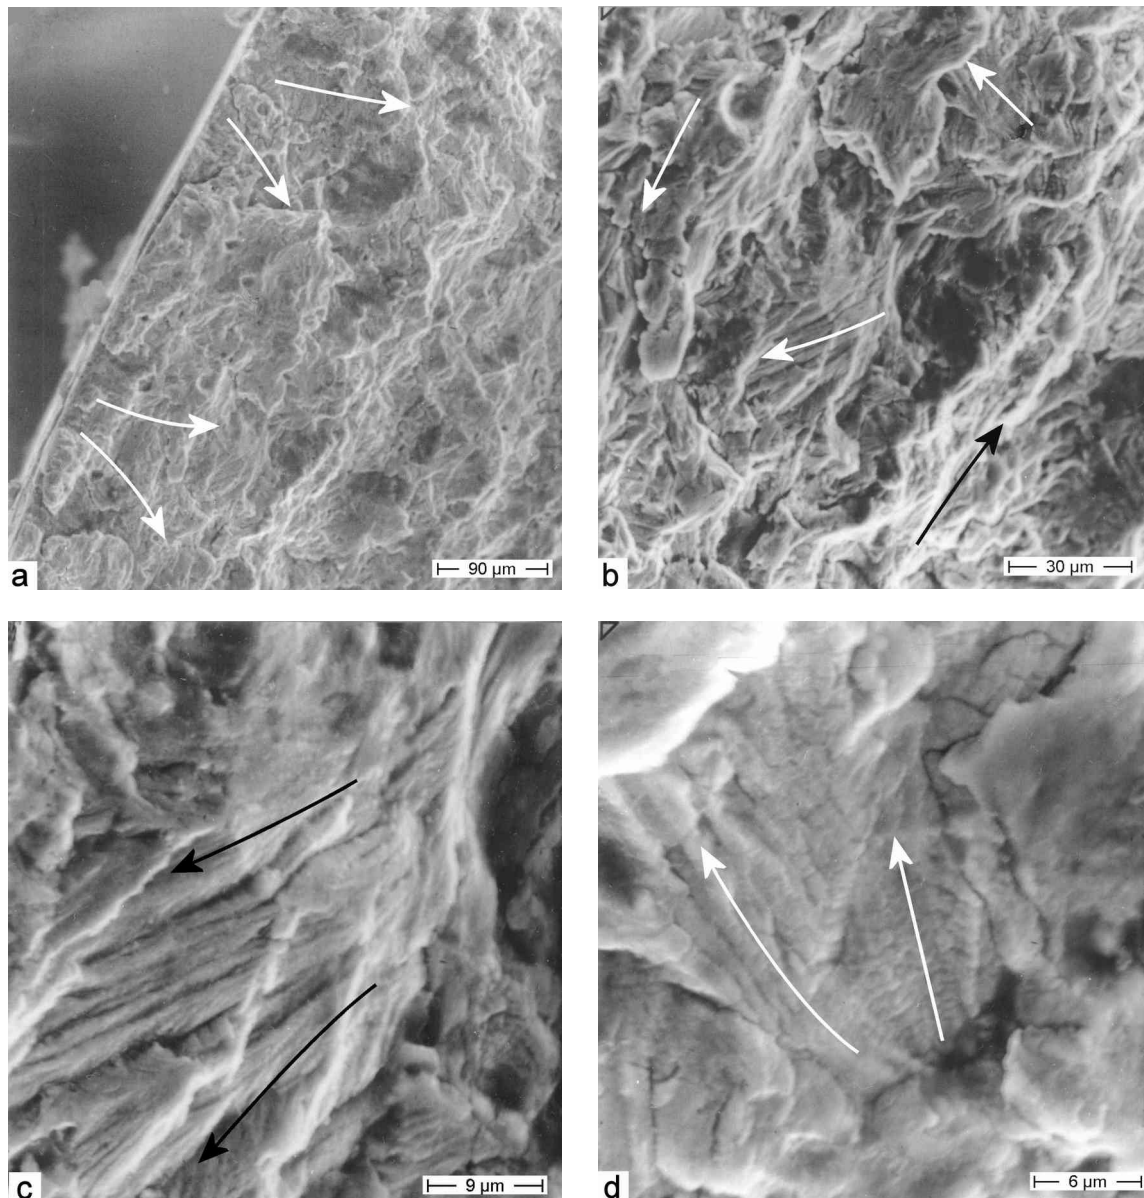
Bild 8: Risseinlauf von Probe A

Es lässt sich eine Art Spaltbruch erkennen. Der Riss läuft an der Rohrwand ein; lokal ergaben sich deutliche Abweichungen von der Hauptrichtung, das heißt, die Rissfronten hatten sich stark aufgefächert (Bild 8).

- Übersichtsaufnahme: Risseinlauf am Außenrand
- Detail aus Teilbild a, transkristalline Bruchfacetten
- Detail aus Teilbild b, Mitte: örtlich rücklaufender Bruchfächer
- Detail aus Teilbild b, oben: ebenfalls rückwärts orientierter Fächer

Im Bereich der Anrisse erwies sich das Bruchgefüge als transkristallin und feinfacettiert ausgebildet. Der lokale Rissverlauf war teilweise rückwärts gewandt.

Austenitischer Stahl zeigt grundsätzlich keine Anfälligkeit gegenüber transkristallinem Spalten. Das vorgefundene Gefüge ist also das Merkmal einer Spannungsrissskorrosion. Maßgebend dafür sind die Anwesenheit von Chloriden und eine genügend hohe Temperatur (über 80 °C). Die Spannungskomponente kann sich aus dem Innendruck oder aus der Herstellung ergeben (Lastspannungen bzw. Eigenspannungen).

Im vorliegenden Fall ist davon auszugehen, dass die Rohre zu hart in den Rohrboden eingewalzt wurden. Damit ist der Schaden primär durch Eigenspannungen bedingt. In solchen Fällen ist die Ebene der Normalspannung schlecht definiert. Die Risse werden entsprechend nur schwach geführt und spreizen daher stark auf.
