Tropfenerosion und Korrosionsermüdung an einer Turbinenschaufel

Leistung der Turbine: 210 MW, Breite der Schaufel: etwa 100 mm,
Wanddicke: max. 7 mm, Stahl: X20Cr13, vergütet.

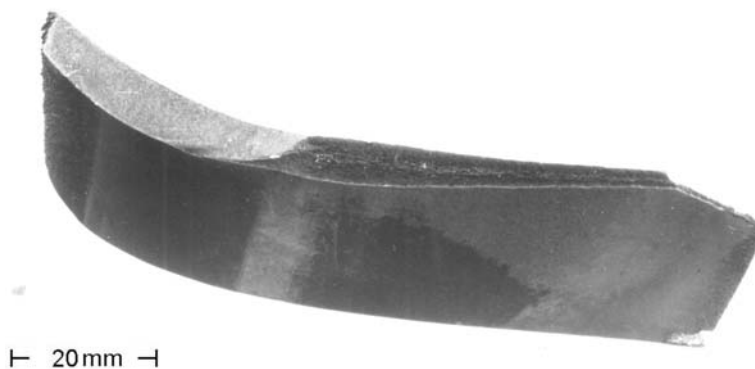
Bild 1:

Der Anriss liegt auf Seiten der Anströmkante und nimmt knapp die Hälfte des Querschnittes ein. Der Anriss erscheint hier hell, das ergibt sich aus seiner 90° -Lage zur Blattebene. Der Restbruch orientiert sich unter 45° und erscheint deshalb dunkel; hier wurde der Querschnitt abgeschert. Auf einer Breite etwa 20 mm wurde der Anströmbereich aufgeraut (Bild 1).

Übersichtsaufnahme,
Anriss links (hell),
Restbruch dunkel,
Erosionszone ganz
links

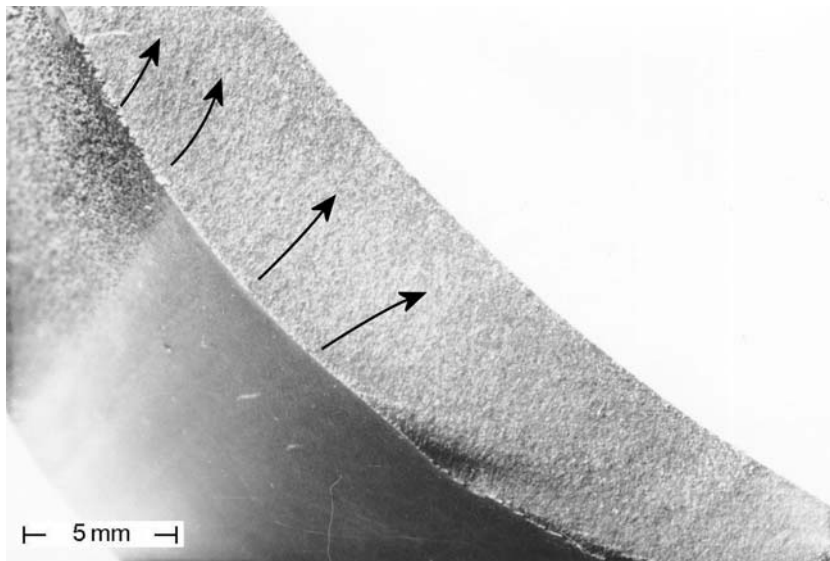
Der Anriss ist vorwiegend am intakten Schaufelrücken gestartet; anteilig geht der Riss auch von der Abzehrungszone aus (Bild 2).

Bild 2:
Riss-Start
teilweise an der
Abzehrungszone
(Ausschnitt aus
Bild 1, links)

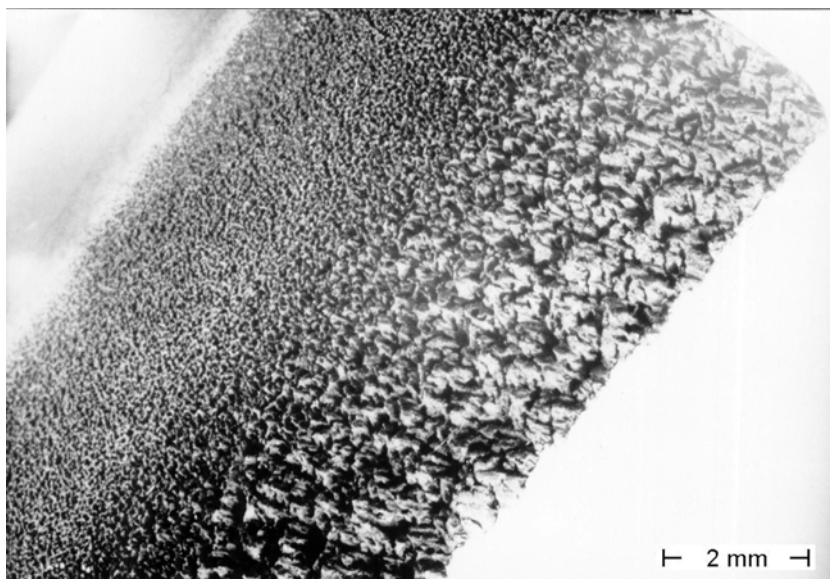
Der direkte Blick auf die Anströmkante offenbart, dass die Aufrauung ein beträchtliches Ausmaß angenommen hat (Bild 3).

Bild 3:
Anströmbereich
stark
aufgelockert
(Ausschnitt aus
Bild 2)

Der Tropfenerosion lässt sich dadurch entgegenwirken, dass man die Anströmkannte härtet. In der DDR nutzte man dazu den Laserstrahl.

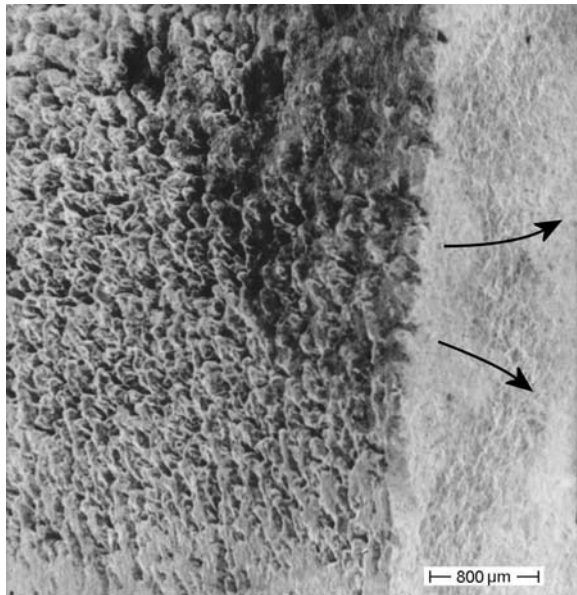
Ein lokaler Riss-Start, welcher an der Abtragszone ansetzt, ist in Bild 4 zu sehen.

Bild 4:
lokaler Riss-Start an
Aufrauungsbereich

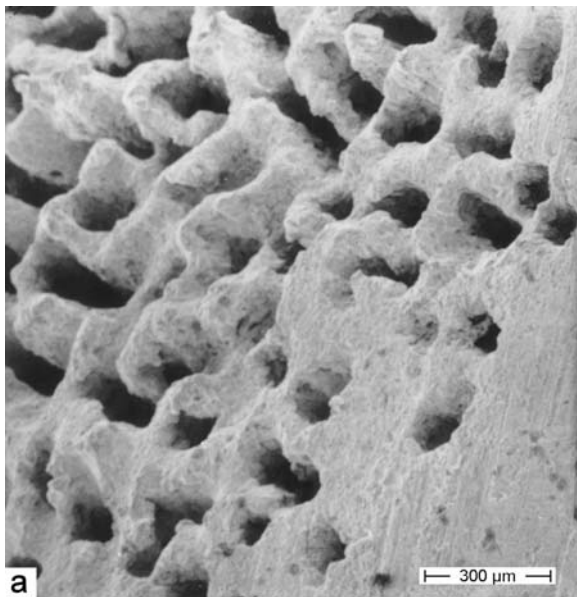
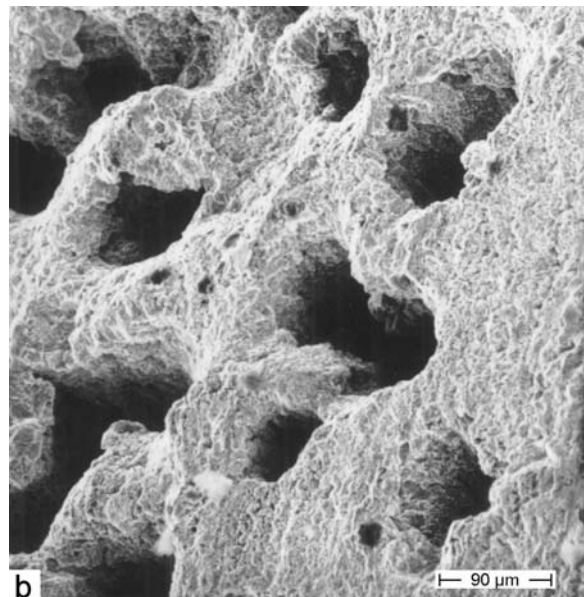
Der Abtrag geht punktuell stark in die Tiefe. Bei höherer Vergrößerung werden Strukturen sichtbar, welche darauf verweisen, dass Bruchvorgänge (Ermüdung) stattgefunden haben, siehe Bild 5.

Bild 5 (a und b): Der Abtrag hat tiefe Löcher eingearbeitet (Vergrößerungsfolge)

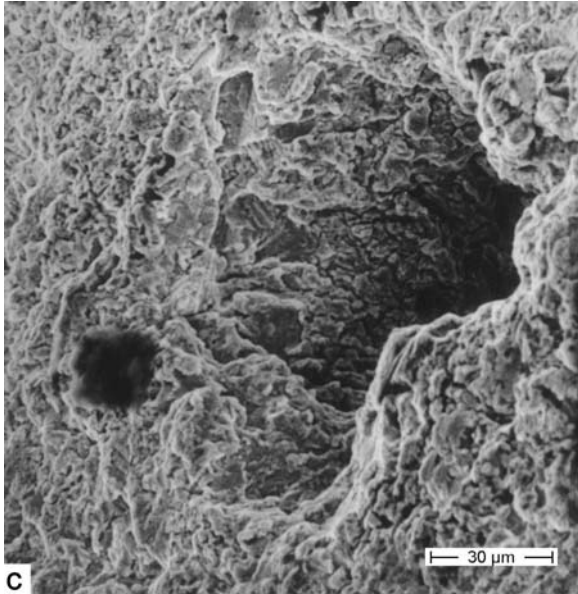
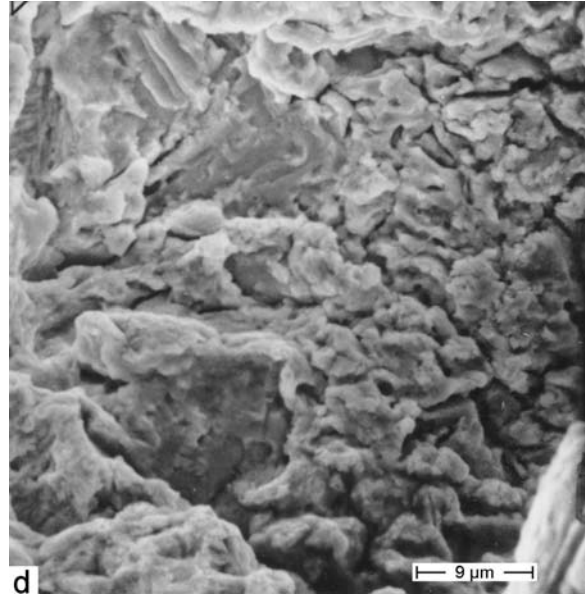
Bild 5 (c und d): Wand eines heraus gestrahlten Loches mit Bruchstrukturen (Fortsetzung zur vorherigen Seite)

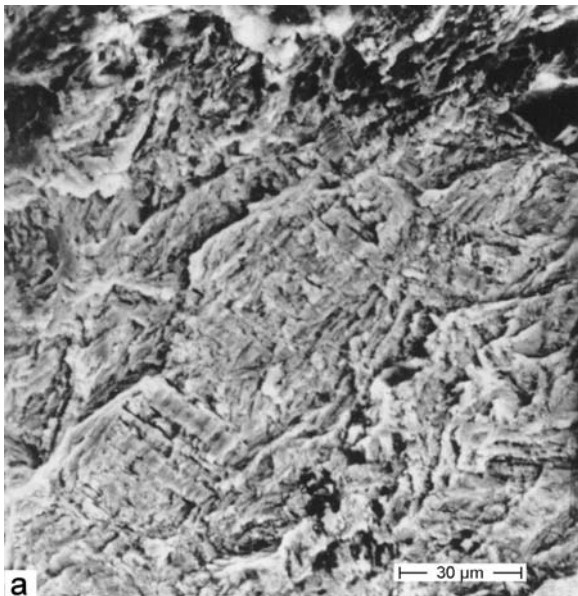
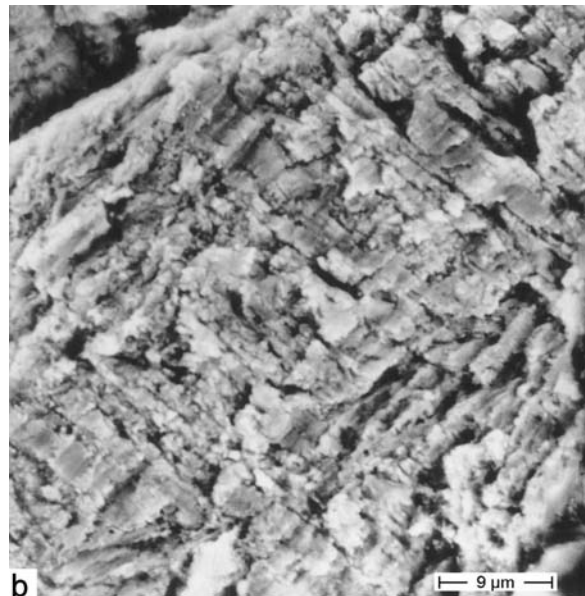
Betrachtet wird der Risseinlauf auf der Bruchfläche. Es finden sich facettenartige Bruchbahnen. Andeutungsweise wird dort eine Querstreifung sichtbar (Bild 6).

Bild 6 (a und b): Risseinlauf, transkristalline Bruchbahnen mit Andeutung einer Querstreifung

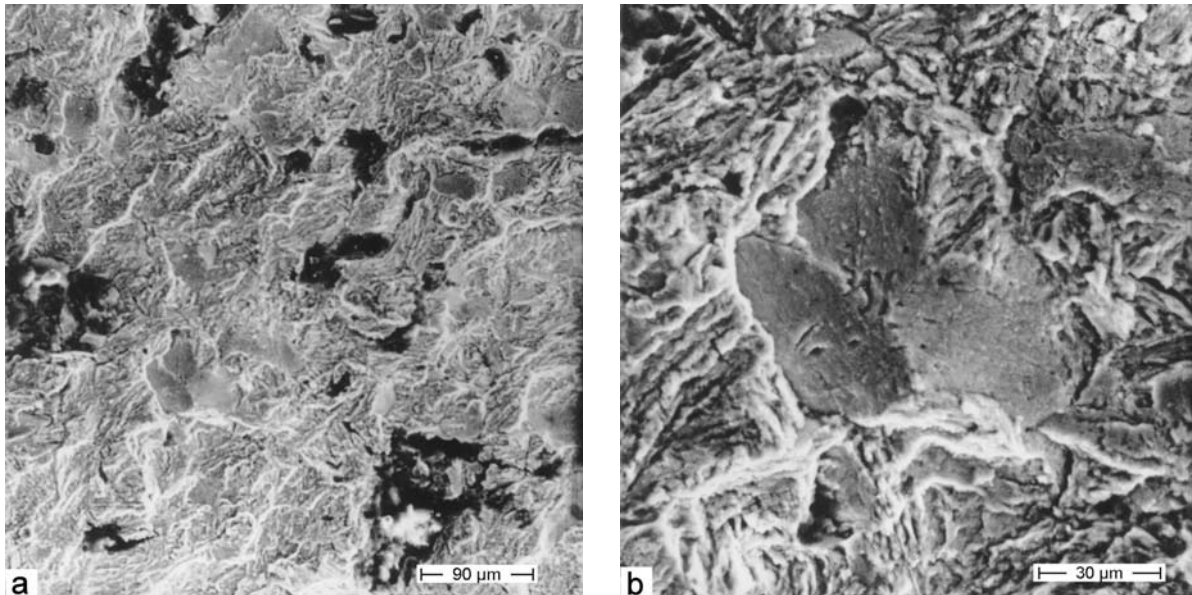
Bild 7 (a und b): tiefer im Riss wurden inselartige Korngrenzflächen frei gelegt

Die Rissausbreitung verlief teilweise interkristallin, wobei eine Zone betroffen war, die in einer gewissen Tiefen lag. Der Werkstoff war vergütet worden. Als Folge erfahren die Korngrenzen des ehemaligen Austenits eine gewisse Markierung. Diese Primärkorngrenzen werden durch den Einfluss des Wasserstoffes freigelegt, was wiederum auf eine korrosive Belastung schließen lässt. Die Rissausbreitung wird beschleunigt. Für den Riss-Start war allerdings die Kerbung der Oberfläche maßgebend.
