Fraktographische Untersuchungen an gebrochenen Hüftgelenkprothesen aus CrNiMo-Stahl

MOESER, M.

Hermisdorfer Technische Mitteilungen 23 (1983) S. 1962/63

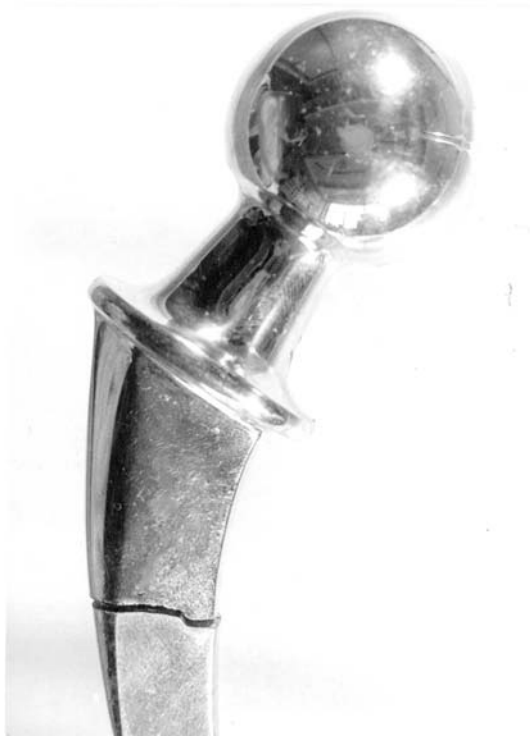
Abb. 1 Teilaufnahme von Prothese A

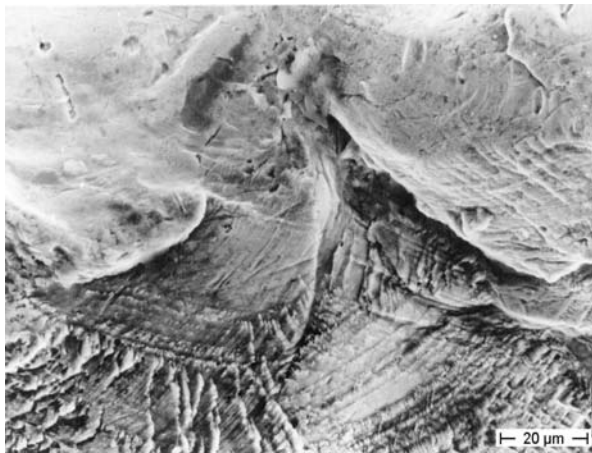
Zwischen beiden Rissen findet sich jeweils nur eine schmale Abrisskante, die jedoch durch Aktivität des Patienten nach dem Bruch verrieben wurde. Bei höheren Vergrößerungen der Bruchflächen ergibt sich der Eindruck, als seien die Körner in zueinander parallele Bruchbahnen aufgespalten (Abb. 3 und 4).

Abb. 3 Das Risseinlaufgebiet mit schon gut erkennbarem Spaltbruchcharakter

Diese Bruchstruktur ist unter den gegebenen Umständen typisch für die sogenannte Schwingungsrisskorrosion, womit gemeint ist, dass Entstehung und Ausbreitung eines Ermüdungsrisses durch Anwesenheit eines korrosiven Mediums – und das ist die Körperflüssigkeit durch ihren Chloridgehalt (0,9%) – stark begünstigt werden. Niedrige Belastungsfrequenzen, wie sie beim Gang des Menschen auftreten (1 Hz), bieten dem Medium relativ lange Einwirkungszeiten auf die Riss-Spitze.

Der spaltbruchartige Charakter der Bruchflächenstruktur hat seine Ursache darin, dass sich unter dem Einfluß der Korrosion die Risse bevorzugt entlang der Gleitebenen des Gitters ausbreiten, da diese in hohem Maße Störungen (Versetzungen) enthalten und sich somit leichter anlösen lassen.
