Bruch durch Resonanzen (Ermüdung) I

Martin Möser, 06.05.2010

Im vorliegenden Fall war eine sogenannte Vorarmatur gebrochen (CrNi-Stahl). Der Schaden erfolgte in einem Kernkraftwerk (Rheinsberg) bei einer Druckprobe. Ein Arbeiter war zugegen.

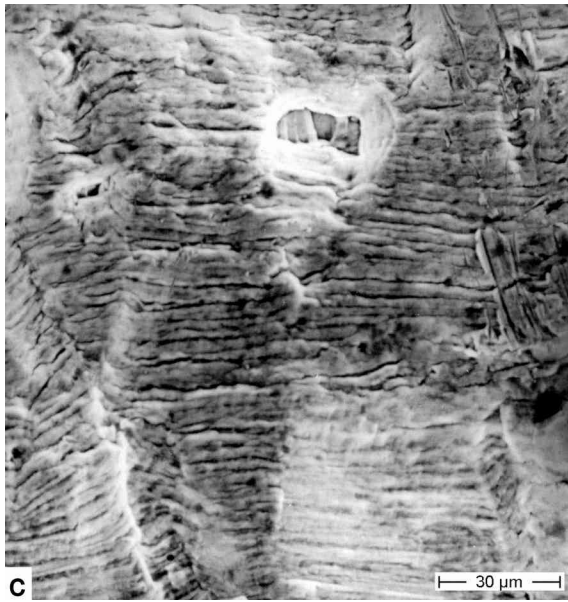
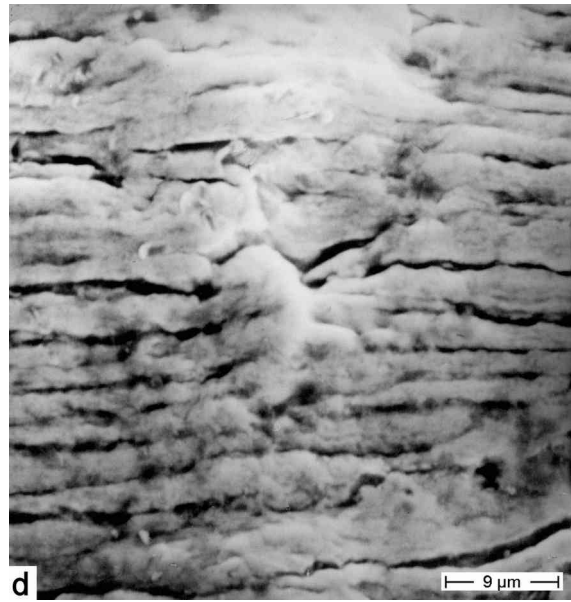
Die REM-Untersuchung erfolgte an der linken Flanke des Gegenrisses, und zwar am Übergang zum Restbruch. Die Bruchbahnen sind gut ausgeprägt. Es werden Streifen sichtbar, die sich quer zu den Bruchbahnen orientieren. Die Breite der Streifen erreicht etwa $2\ \mu\text{m}$ (Bild 3).

Bild 3 (a-d): Bruchbahnen mit Streifenstrukturen (Vergrößerungsfolge), R = Restbruch

Mit Bruchbahnen, welche eine Querstruktur aufweisen, findet sich das Bild des Ermüdungsbruches. Die Breite der Streifen entspricht dem Rissfortschritt pro Lastwechsel. Dieser hat in der Endphase etwa $2 \mu\text{m}$ betragen.
