Interkristalline Spannungsrisskorrosion an der Kapsel einer Kobalt-Strahlenquelle infolge Elektrogravur

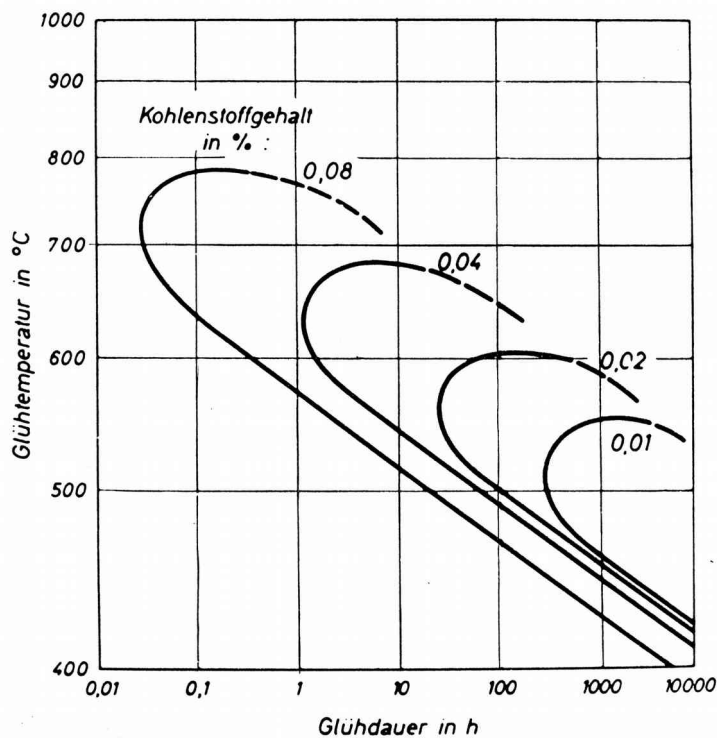
Der Ausscheidungsprozess in Abhängigkeit von Temperatur und Zeit spiegelt sich in Kornzerfallsschaubildern wieder; typisch ist ein nasenartiger Verlauf (Bild 13, [1]).

Bild 13:
Kornzerfallsschaubilder von 18/8-CrNi-Stählen mit verschiedenen Kohlenstoffgehalten in Abhängigkeit von Glühzeit, Prüfung im Strauss-Test (aus [1])
